平成22年度調査報告書

ベビーベッドのレンタル・リサイクル品の 安全に関する調査

東京都生活文化局消費生活部

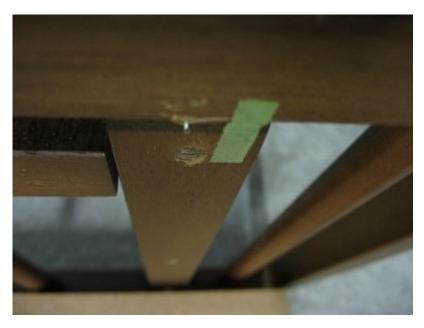
試料 No. 1

項目 1. 不適合箇所:前枠収納扉 1 箇所にタッカーピンのとび出しが認められる。

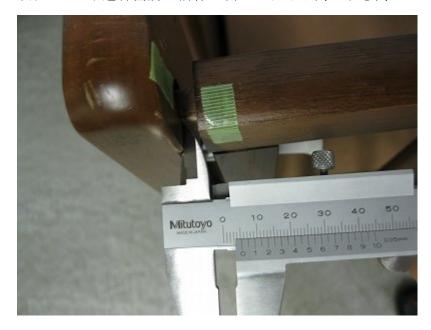
項目 10. 不適合箇所:前枠左側のスライド間のすき間 5.5mm

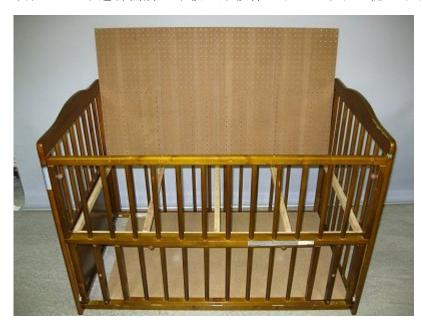
項目 11. 不適合箇所:床板の床板枠からのはずれが認められる。

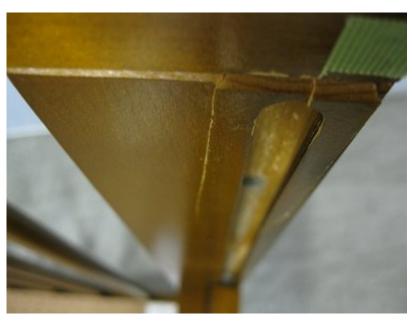
項目 20. 不適合箇所:右側妻枠衝撃試験後、右側妻枠スライドレールの溝箇所に割れが認められる。

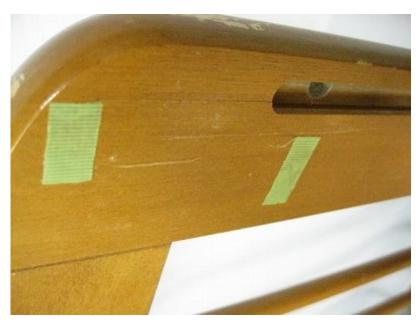
項目 1. 不適合箇所:右側妻枠スライドレールの溝箇所に割れが認められる。

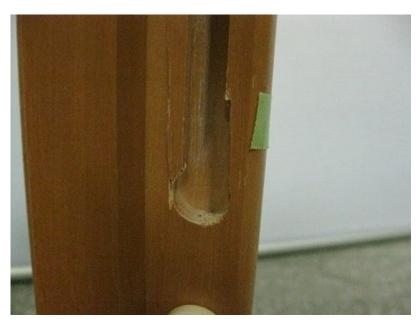
試料 No. 4

項目1. 不適合箇所:右側妻枠スライドレールの溝箇所に割れ及び欠けが認められる。

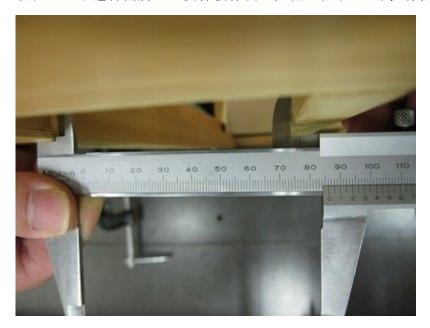
項目 8. 不適合箇所:左妻枠後枠側の支柱と組子との間(測定値:86mm)

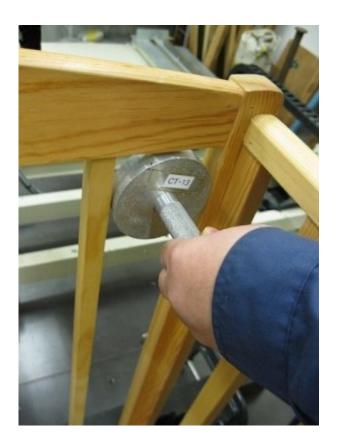
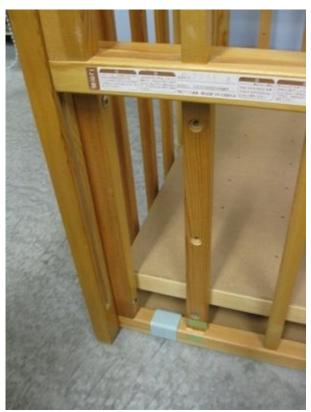
項目 1. 不適合箇所:前枠下枠左側の床板受け部の組子の破損(下枠との接合箇所のはずれ)

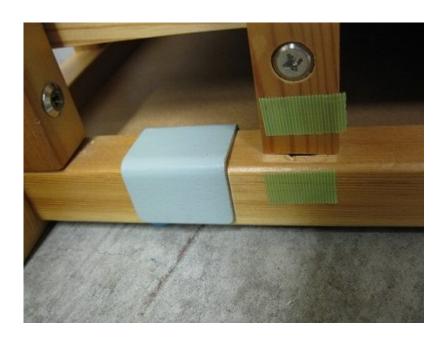
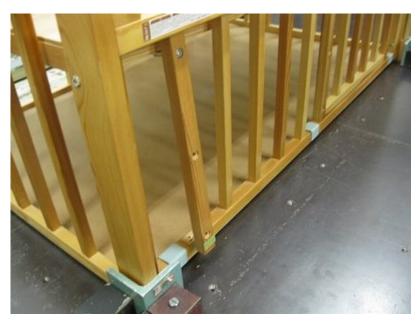
項目 11. 判定不能事由:項目 1.初期状態からの床板受け部の組子の破損状態による。 (下記写真は項目 11.落下衝撃試験 250 回後の画像)

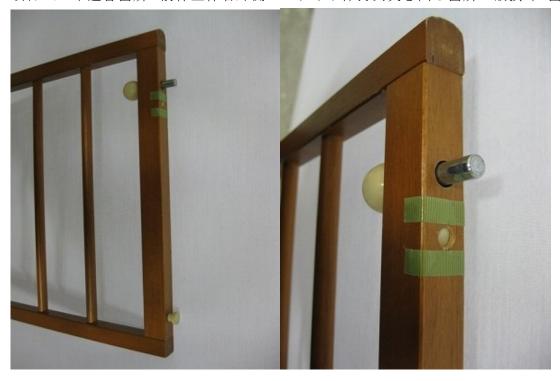
<u>試料 No. 9</u>

項目 1. 不適合箇所:前枠上枠右外側のスライド保持具突き出し箇所の破損(1箇所)

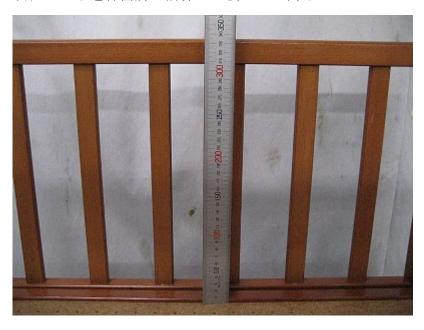
試料 No.13

項目 9. 不適合箇所:前枠の上桟までの高さ 33.7cm
